Bauhistorische Untersuchung und Bestandsaufnahme

# Hockelsturm von Château Vianden

Montée du Beffroi / L-9401 Vianden

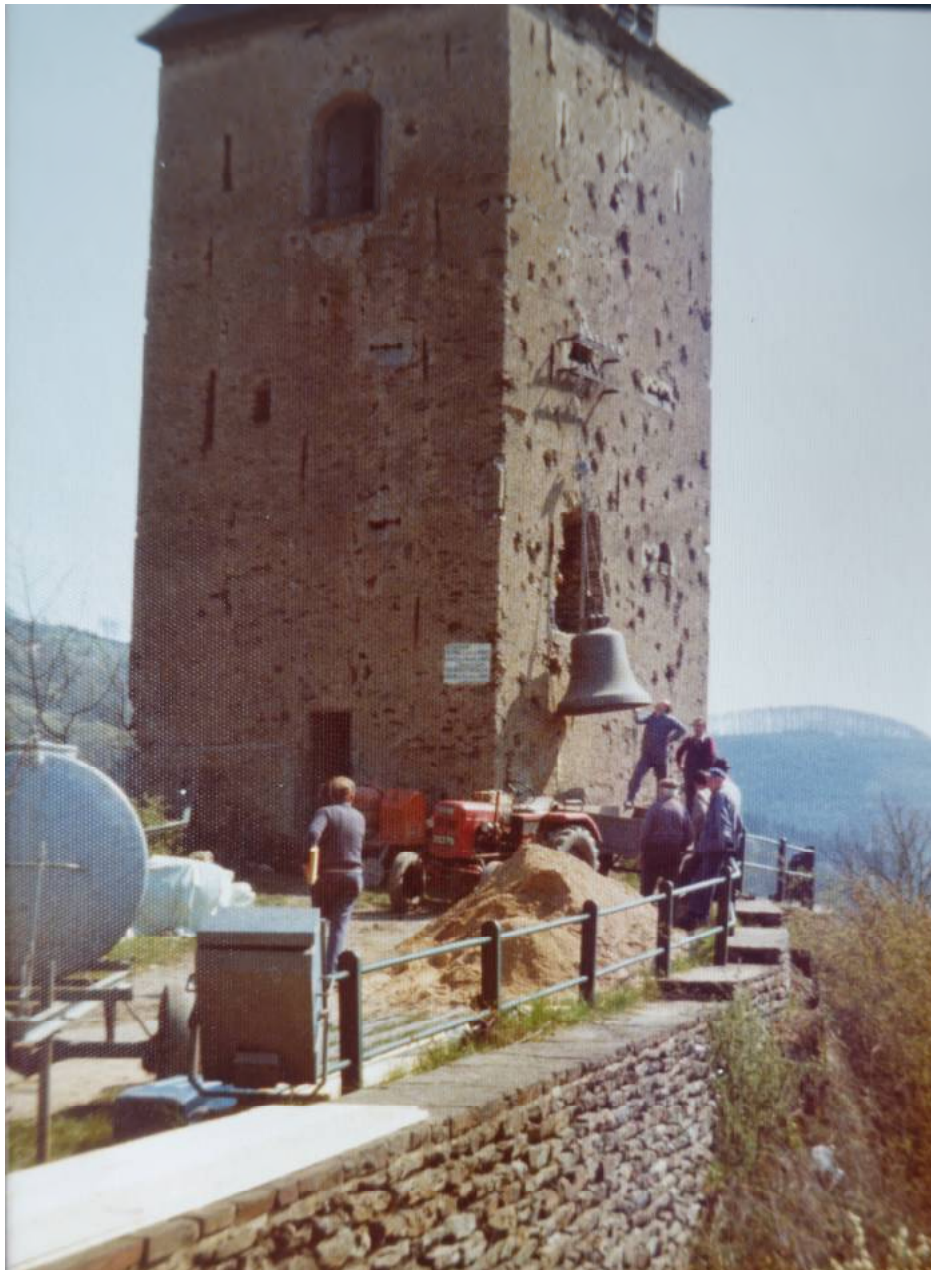
Abb. 2: Fotoaufnahme vor 1977 während des Einbaus der neuen Glocke und der damit verbundenen großen Maueröffnung. (Quelle: Fotoarchiv der Gemeinde Vianden)

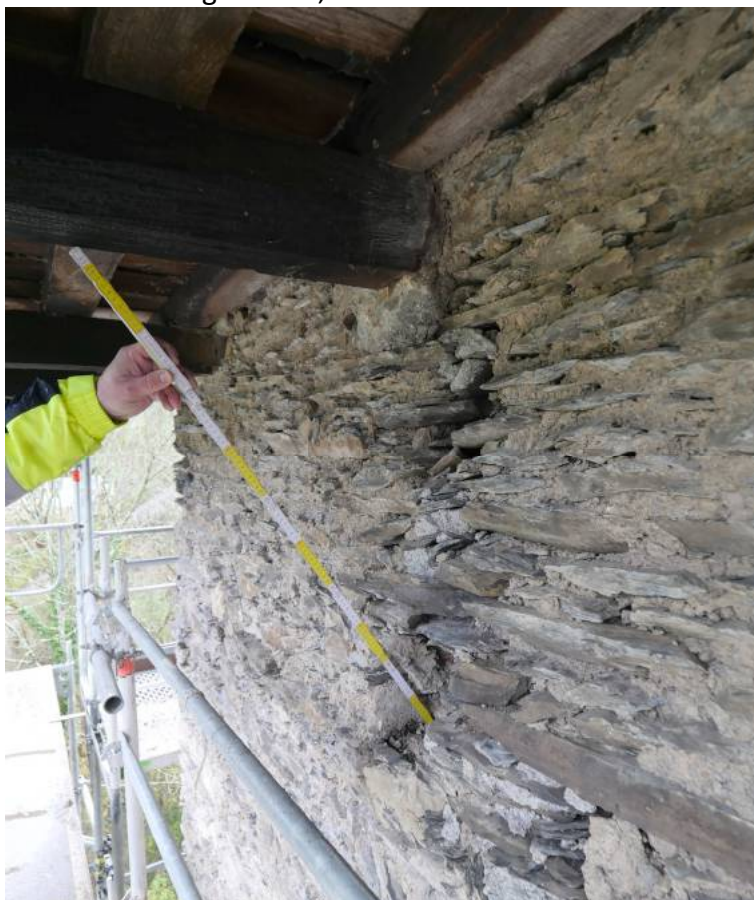
Abb. 6: 2. OG, fehlende Streben der Deckenbalken des Laufgangs im 3. OG

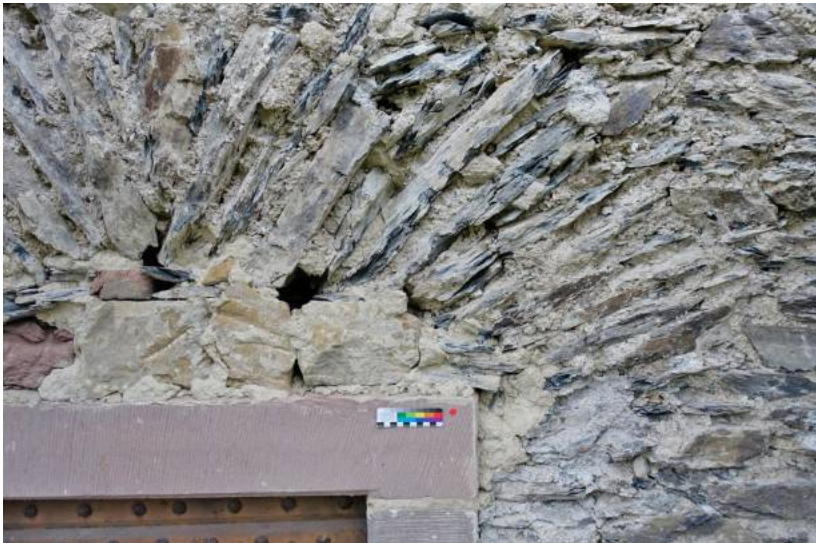
| Objekt: Hockelsturm<br>Anschrift: Montée du Beffroi, Burg Vianden<br>Ort: L-9401 Vianden | | Befund-Nr:<br><br><b>BB02</b> |

| 1 | Mauerwerk/<br>Setzmörtel | Schiefer- und Grauwackebruchsteinmauerk,<br>überwiegend längliche, plattige Formate.<br>Hellbrauner, sehr weicher, kalkhaltiger Mörtel mit zahlreichen Zuschlägen<br>(kantengrundeter und teilweise scharfkantiger Kiesel und Schiefersplitt, vereinzel-<br>te Kalkspatzen, Ø: bis zu 10mm).<br>Entlastungsbogen einer Maueröffnung, Bogenhöhe: 45 cm <b>Phase 1</b> |
| 3 | Türsturz/<br>Setzmörtel | Türsturz aus rötlich, hellbraunem Sandstein mit homogenem, dichtem Gefüge<br>(vgl. Kordeler Sandstein), gelblich, hellbrauner Zementmörtel mit gelbbräun<br>Sandsteinsprossen. <b>Phase 3</b> |

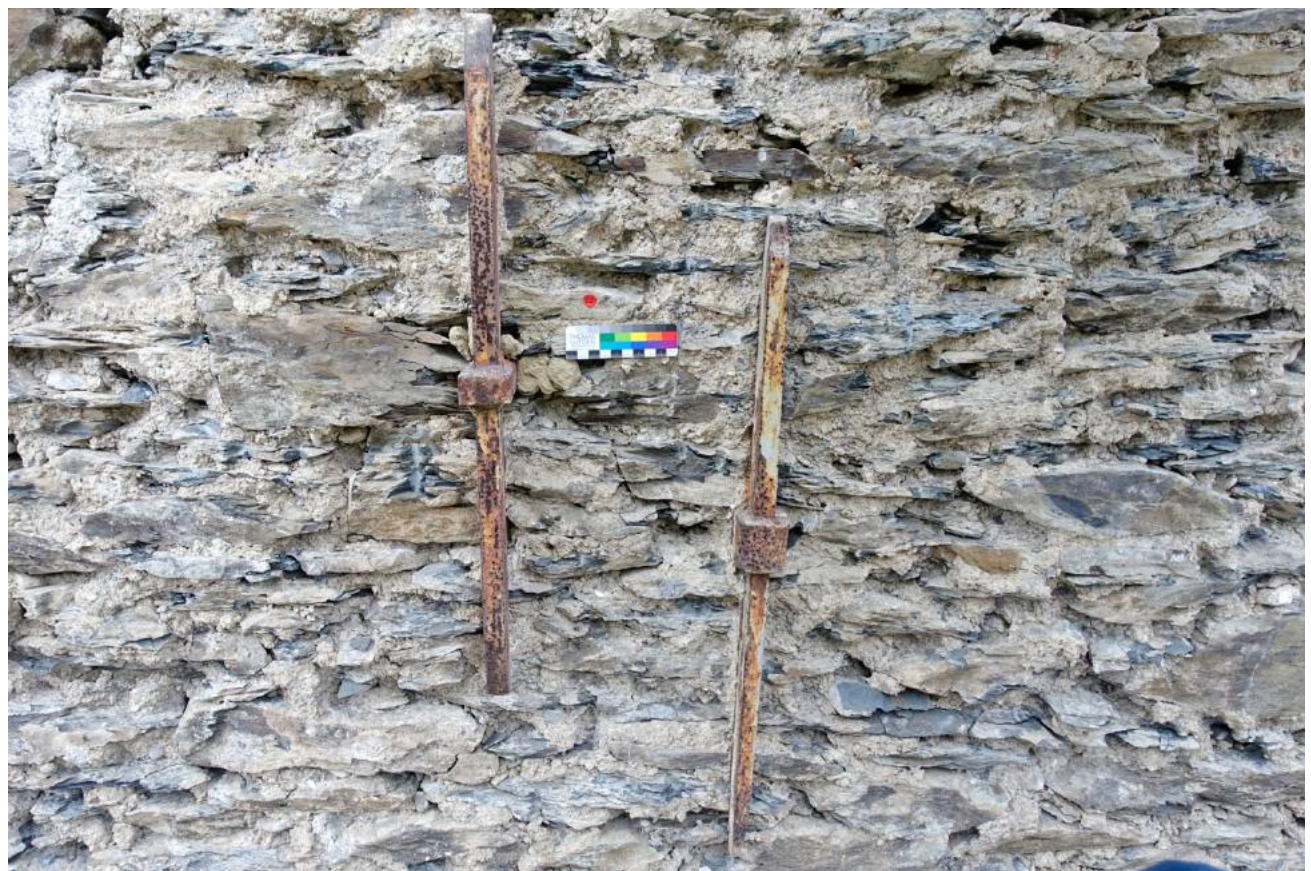
| 2 | Eisen | Weiterer Zuganker sitzt ca. 25 cm links und ca. 10 cm höher als der bauzeitliche Zuganker.<br><b>Phase 2</b> |

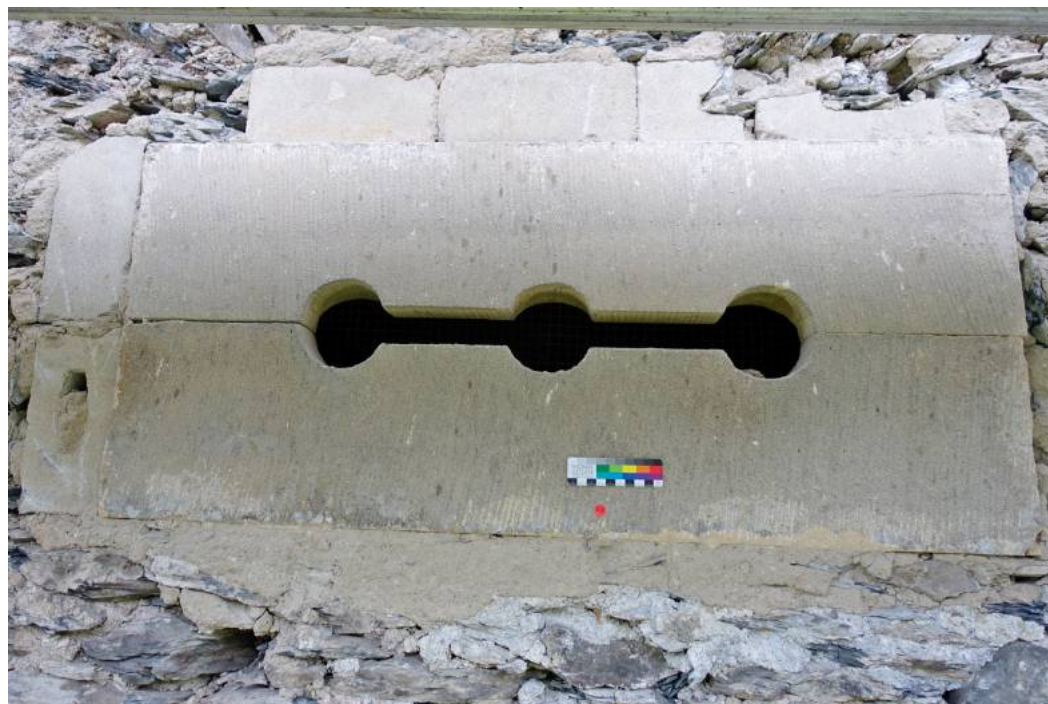
| Objekt: Hockelsturm<br>Anschrift: Montée du Beffroi, Burg Vianden<br>Ort: L-9401 Vianden | | Befund-Nr:<br><b>BB04</b> |

| 2 | Reparatur | Auswicklung eines bis zu 15 cm breiten Risses mit kleinteiligem Schieferbruchstein, gebrochen weißer, weicher Setzmörtel mit zahlreichem Schiefersplitt, deutlich heller als bauzeitlicher Mörtel. <b>Phase 2</b> | |
| 3 | Sandstein/<br>Mauersteine/Mörtel | Zweiteilige Schießscharte in Form einer Hantelscharte, liegende Schießscharte mit drei runden Schusslöchern (Ø: 10 cm) und verbindendem Sehschlitz aus gelbem homogenem Sandstein mit schräg gesetztem und grob ausgeführtem Scharrierhieb, Betonformsteine im Anschluss an Schießscharte, gelblich, hellbrauner Zementmörtel mit gelbbraunen Sandsteinsproten. <b>Phase 3</b> | |

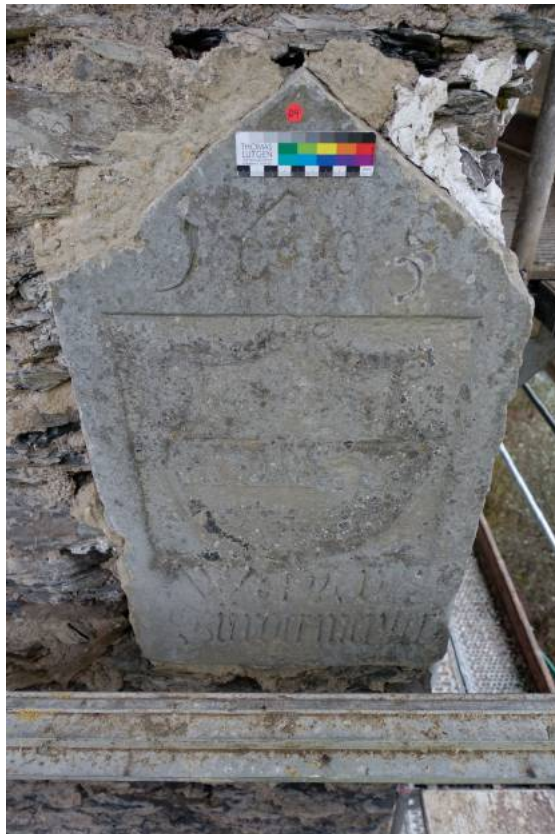
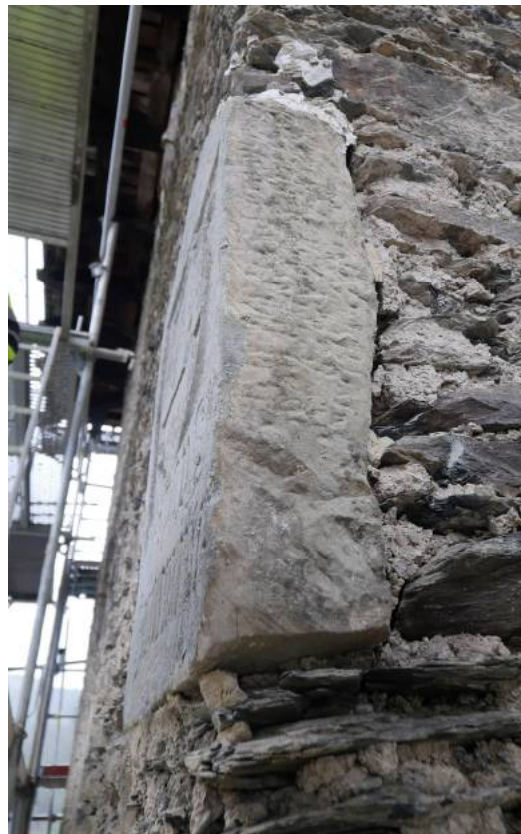
| Objekt: Hockelsturm<br>Anschrift: Montée du Beffroi, Burg Vianden<br>Ort: L-9401 Vianden | | | Befund-Nr:<br><b>BB04</b> |

| 3 | Mörtelausbesserungen | Lokale Ausbesserungen mit gebrochen weißem Setzmörtel. <b>Phase 2</b><br>Sowie bräunlicher Zementmörtel. <b>Phase 3</b> |

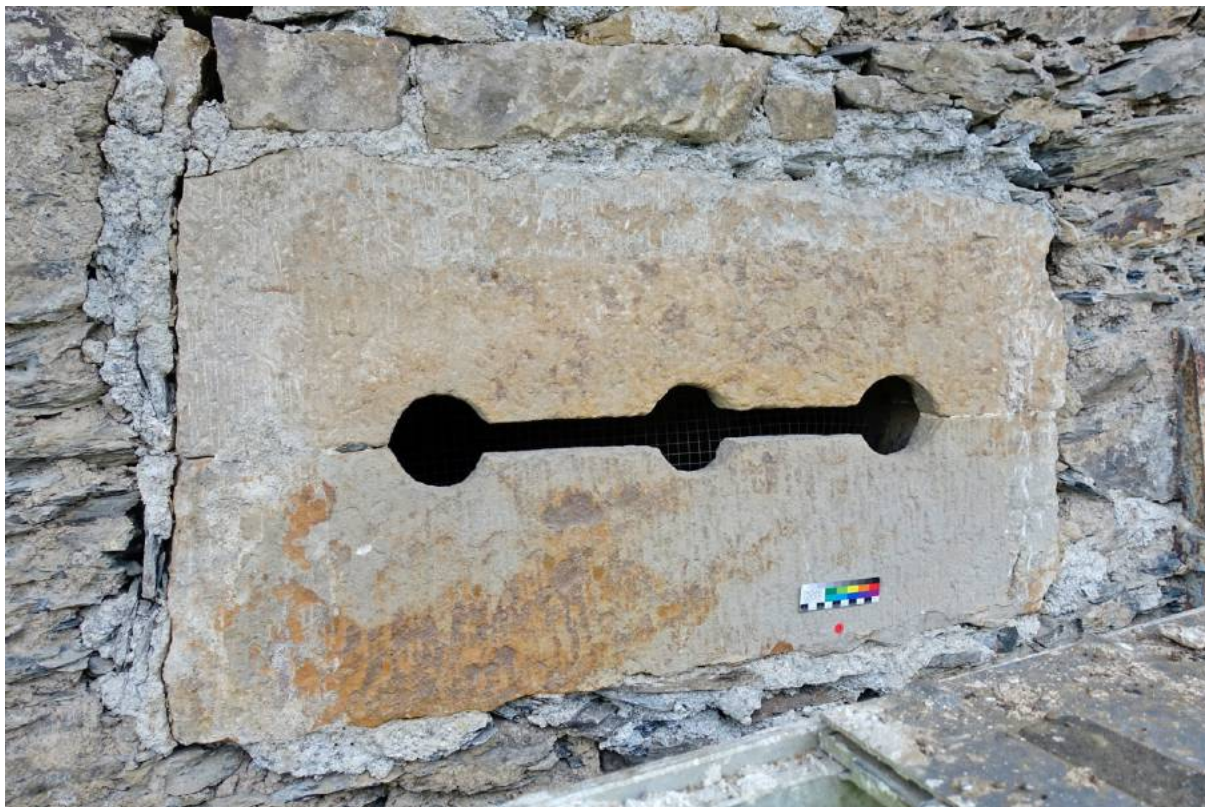
| 2 | Sandstein/<br>Mörtel | Zweiteilige Schießscharte in Form einer Hantelscharte, liegende Schießscharte mit drei runden Schusslöchern (Ø: ca. 10 cm) und verbindendem Sechsschlitz aus gelblich braunem, gebändertem Sandstein mit vertikalem Glattflächenhieb, gebrochen weißer, weicher Setzmörtel mit zahlreichem Schiefersplitt, deutlich heller als bauzeitlicher Mörtel. Die vorhandene Scharte ersetzt eine ältere, urspr. kleinere Maueröffnung. <b>Phase 2</b> |

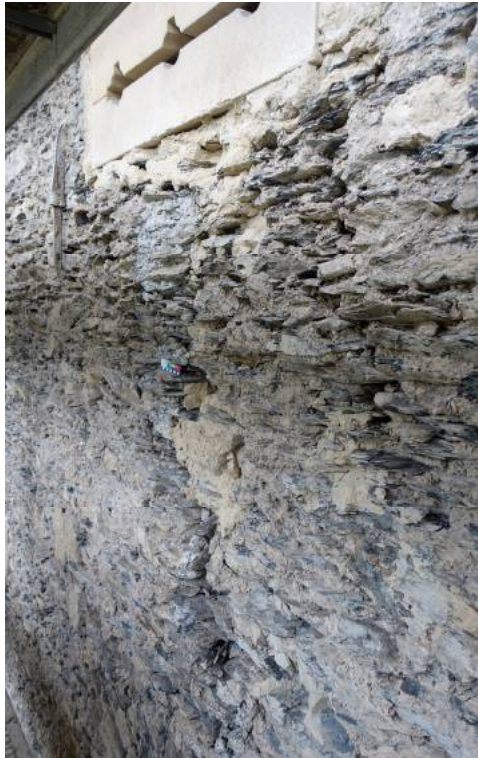
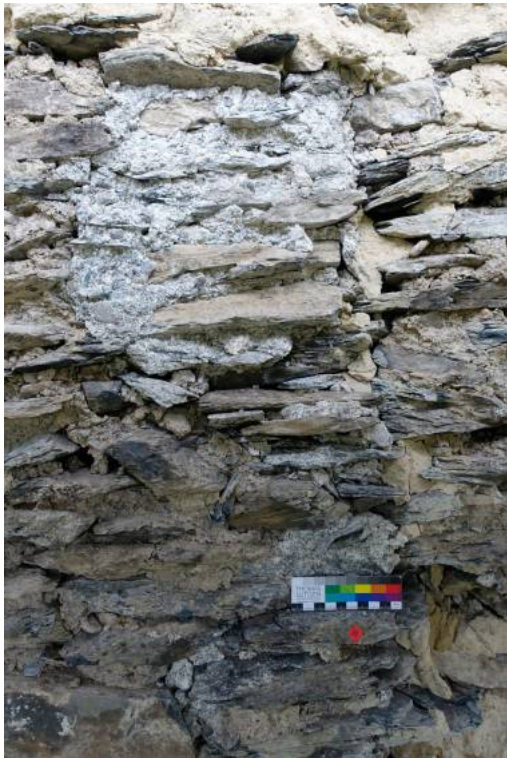
| 1 | Zusetzung | Zusetzung einer kleinen Maueröffnung ( $\varnothing$ : ca. 30 cm) mit Schieferbruchstein, gebrochen weißer, leicht hellgrauer Mörtel mit zahlreichem Schiefersplitt als Zuschlag. <b>Phase 2</b><br>Bei der zugesetzten Maueröffnung handelt es sich um eine ehemalige Schießöffnung unterhalb der Schießscharten (Hantelscharten) im 2. Obergeschoss (siehe auch BB24). |
| 2 | Flickungen/Reparaturen | Zahlreiche Flickungen im Mauerwerk im Bereich von Kriegsbeschüssen und Rissen/Verformungen im bauzeitlichen Mauerwerk.<br>gelblich, hellbrauner Zementmörtel mit gelbbraunen Sandsteinsproten. <b>Phase 3</b> |
