Bauhistorische Untersuchung und Bestandsaufnahme

# Hockelsturm von Château Vianden

Montée du Beffroi / L-9401 Vianden

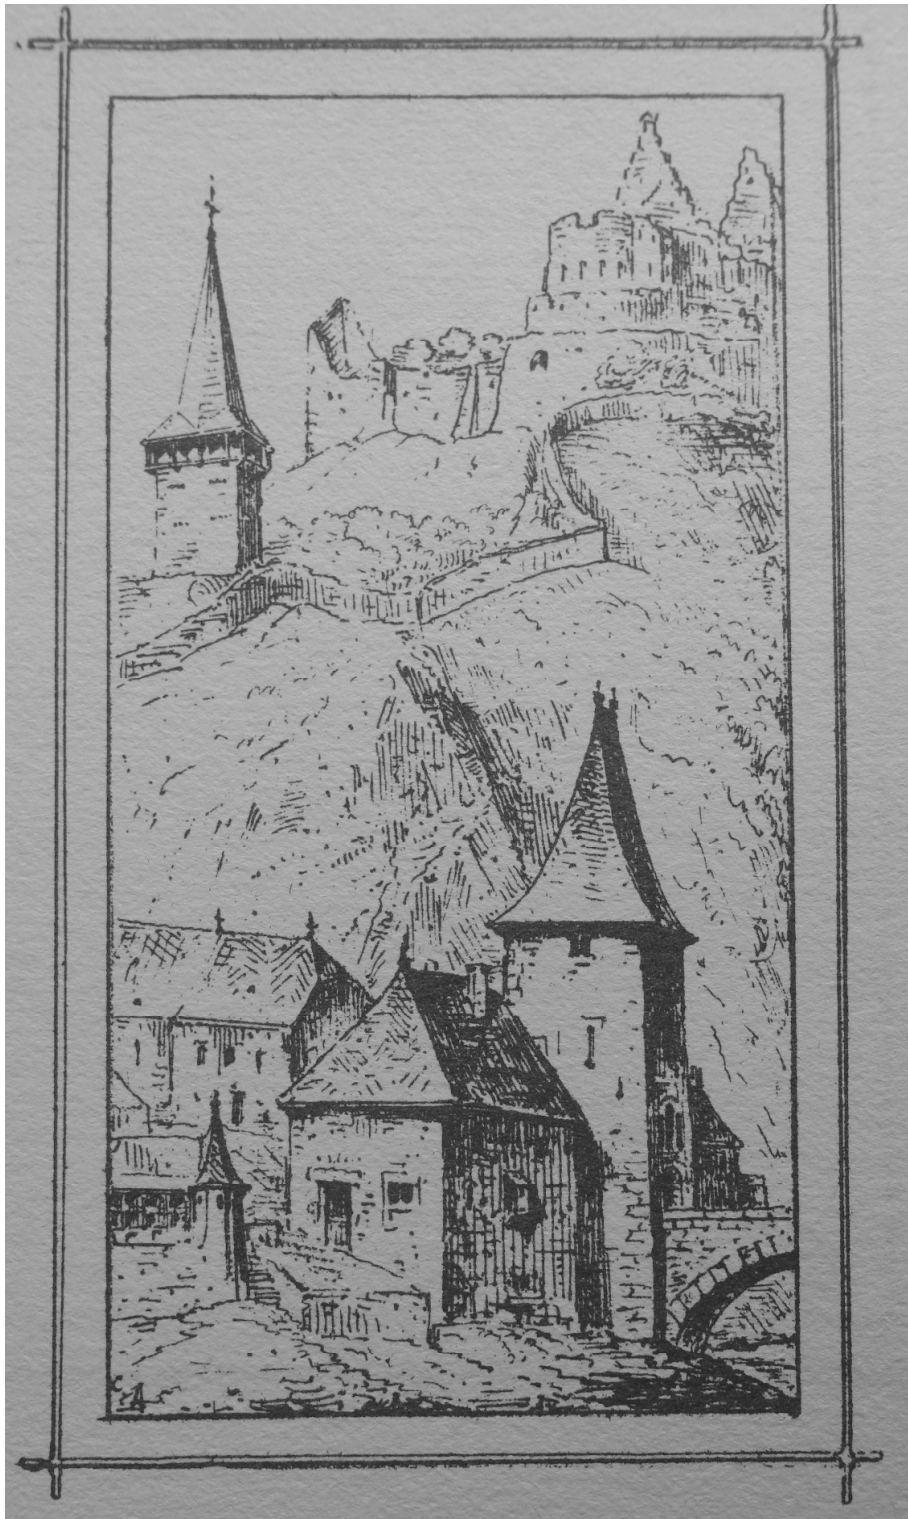
Das Mauerwerk zeigte um die Mitte des 19. Jahrhunderts massive Schäden auf. Es handelte sich um statische Setzungen und Risse. Der Turm wird wohl um 1850 ertüchtigt, aber zugleich des hölzernen Umgangs beraubt. Für die Sanierungsarbeiten wird ein gebrochen weißer Kalkmörtel verwendet, der auch im Bereich älterer Risse auf der Südwest- und Nordwestwand nachweisbar sind. Diese breiten Mauerrisse wurden mit kleinteiligen Schiefersteinen ausgezwickelt. Zur statischen Stabilisierung wurden im Turminnen mehrere Zuganker eingebaut (BB23). Hierfür wurden kleine Löcher in das Mauerwerk gebrochen um Eisenstangen mit einem äußeren Fallschloss einbauen zu können. Im Turminnen wurden die gegenüberliegenden eisernen Zugstangen dann mit Holzbalken fixiert. Die Verbindung der Eisenstangen mit dem Holzbalken erfolgte mit Eisenkrampen und Verschraubungen. Nach dem Ausbau der hölzernen Streben wurden die Maueröffnungen teilweise mit kleinteiligen Schieferbruchsteinen zugesetzt. Vermutlich wurden auch zu dieser Zeit die Maueröffnungen für die sogenannten Büchsen unter den Schießscharten im 2. Obergeschoss zugesetzt (BB10, 24).

Abb. 1: Zeichnung des Hockelsturmes von Charles Arendt mit dem hölzernen Umgang, der wohl um 1850 entfernt worden ist. (Quelle: ARENDT, Charles: Monographie du Château de Vianden, Luxemburg 1884, Reprint von 1984)

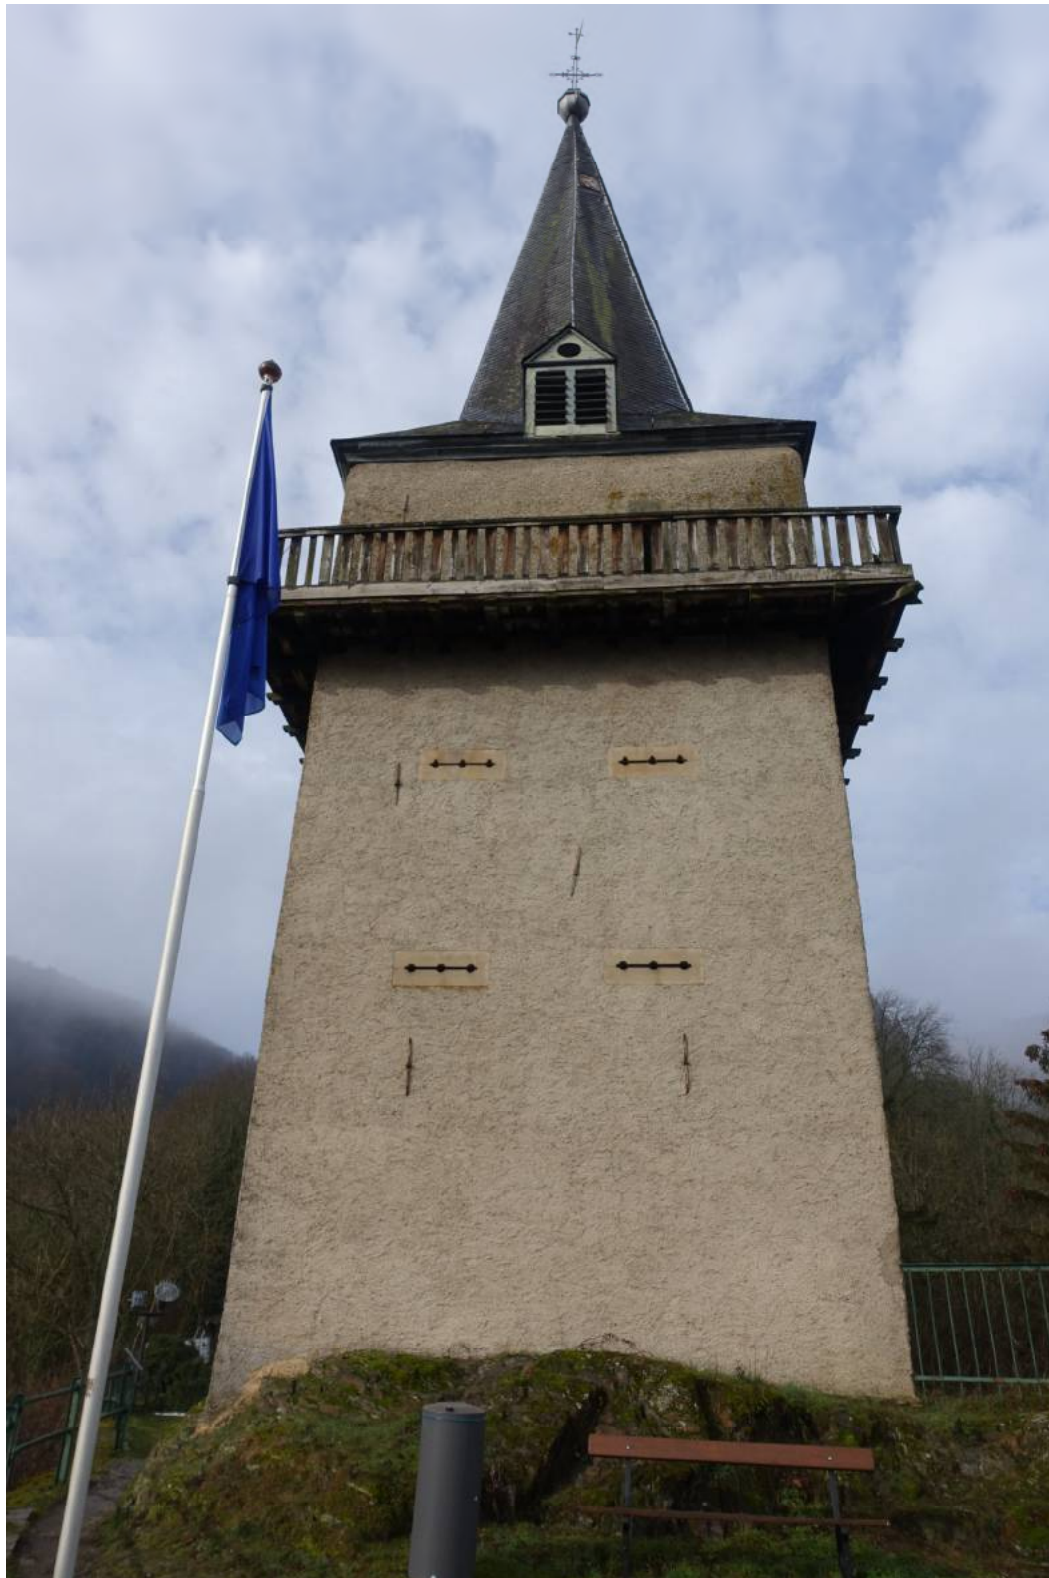
Abb. 3: Fotoaufnahme von 2019 vor der aktuellen Renovierungsmaßnahme. (Quelle: Fotoarchiv der Gemeinde Vianden)

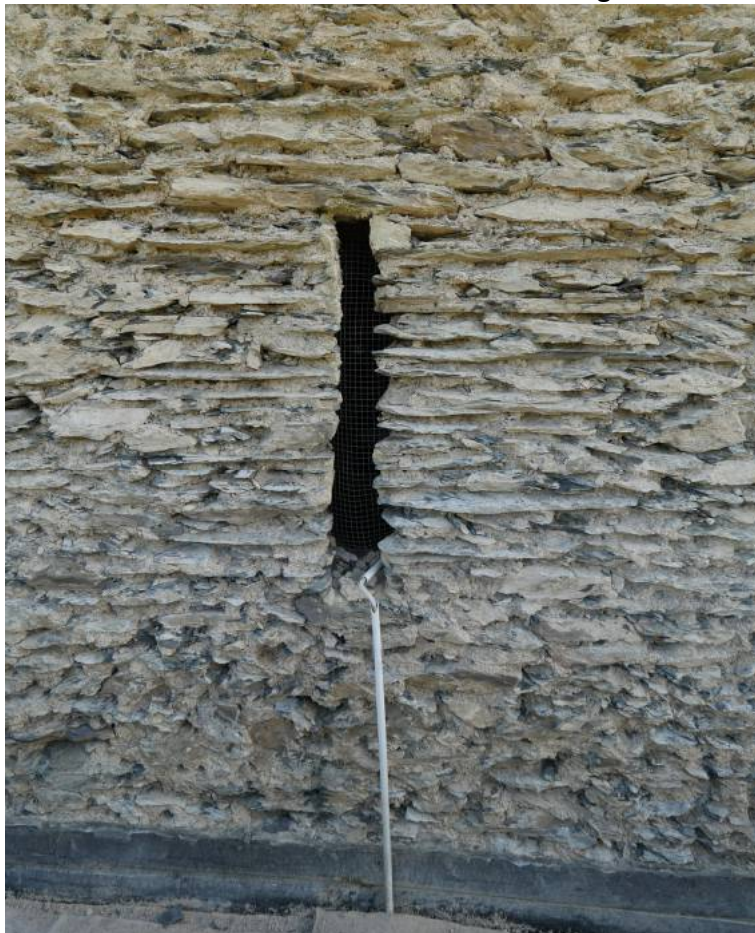
Auf der Südwestseite ist im 1. und 2. Obergeschoss jeweils eine hohe, schmale Schlitzscharte ohne Gewändeeinfassung vorhanden (BB22, Anhang 6.3, Abb. 10), wie sie im Mittelalter für den Einsatz eines Langbogens üblich waren. Zum Zeitpunkt der Errichtung des Hockelsturms im Jahr 1603 ist diese Form der Schießscharte evtl. für den Einsatz von Armbrüsten oder kleineren Schusswaffen, wie z.B. Pistolen denkbar.

Abb. 10: Bauzeitliche Schlitzscharte im 3. Obergeschoss.

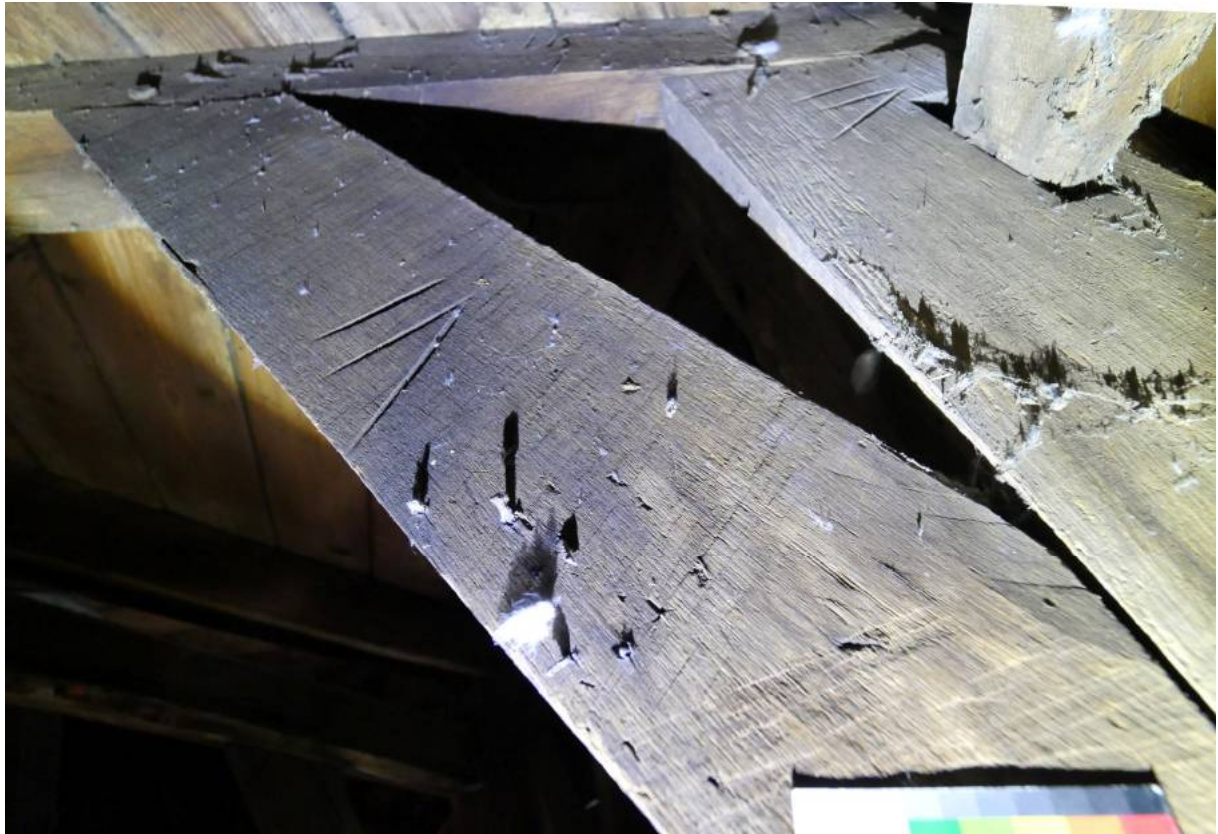
Das Dachwerk und die Deckenbalken sind ausnahmslos aus Eichenholz gezimmert. Dafür wurde wohl Holz aus dem Gemeindewald verwendet.<sup>5</sup> Die Balken zeigen eine sägeraue Oberfläche auf. Die Hölzer sind mit Zapfen und Holznägeln abgezimmert worden. An den radial angeordneten Bindern des liegenden Stuhls des Turmhelms sind durchlaufende Abbundzeichen in Form von römischen Ziffern vorhanden (Anhang 6.2, Abb. 18).

Abb. 18: Abbundzeichen des Dachwerks.

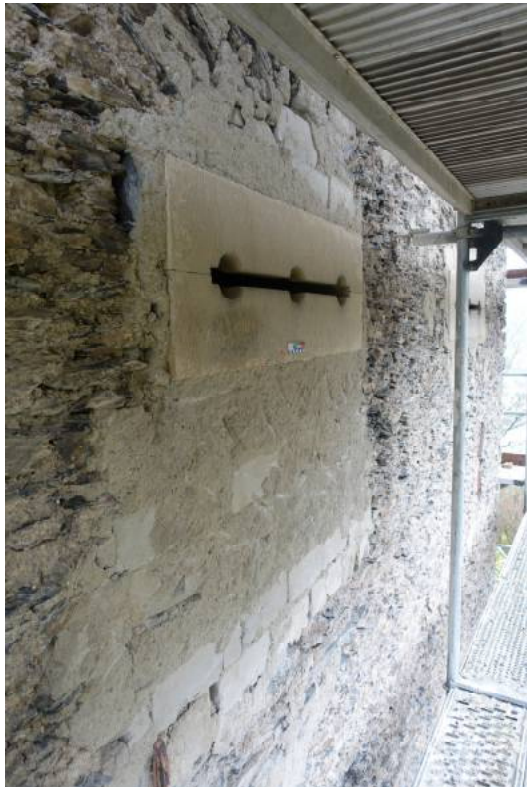
| 1 | Mauerwerk | Bauzeitliches Schiefermauerwerk (siehe BB01).<br>Entlastungsbogen einer Maueröffnung. <b>Phase 1</b> |
| 2 | Sandstein/<br>Mauersteine/Mörtel | Zweiteilige Schießscharte in Form einer Hantelscharte, liegende Schießscharte mit drei runden Schusslöchern (Ø: 10 cm) und verbindendem Sehschlitz aus gelbem homogenem Sandstein mit schräg gesetztem und grob ausgeführtem Scharrierhieb, Betonformsteine im Anschluss an Schießscharte sowie unterhalb der Scharre als Zumauerung der großen Einbringöffnung (ca. 136x150cm) im Zuge des Einbaus einer Glocke, gelblich, hellbrauner Zementmörtel mit gelbbraunen Sandsteinsproten. <b>Phase 3</b> |

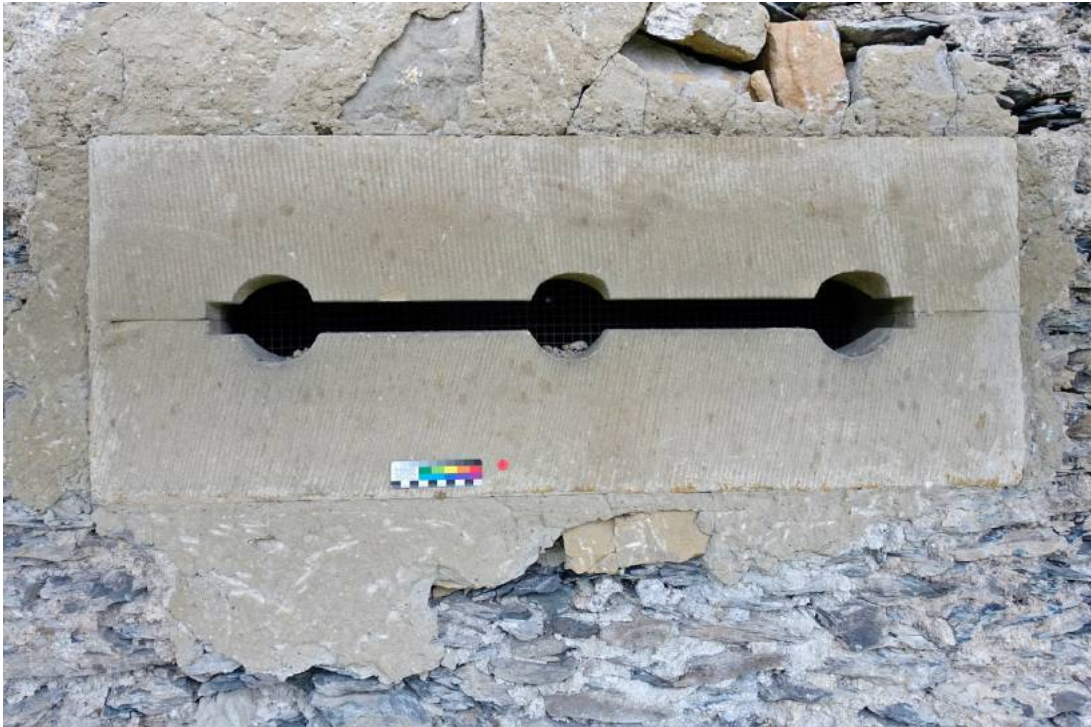
| 1 | Mauerwerk | Bauzeitliches Schiefermauerwerk (siehe BB01).<br>Entlastungsbogen einer Maueröffnung. <b>Phase 1</b> |
| 2 | Sandstein/<br>Mauersteine/Mörtel | Zweiteilige Schießscharte in Form einer Hantelscharte, liegende Schießscharte mit drei runden Schusslöchern (Ø: 10 cm) und verbindendem Sechsschlitz aus gelbem homogenem Sandstein mit schräg gesetztem und grob ausgeführtem Scharrierhieb,<br>Betonformsteine im Anschluss an Schießscharte,<br>gelblich, hellbrauner Zementmörtel mit gelbbraunen Sandsteinsproten. <b>Phase 3</b> |

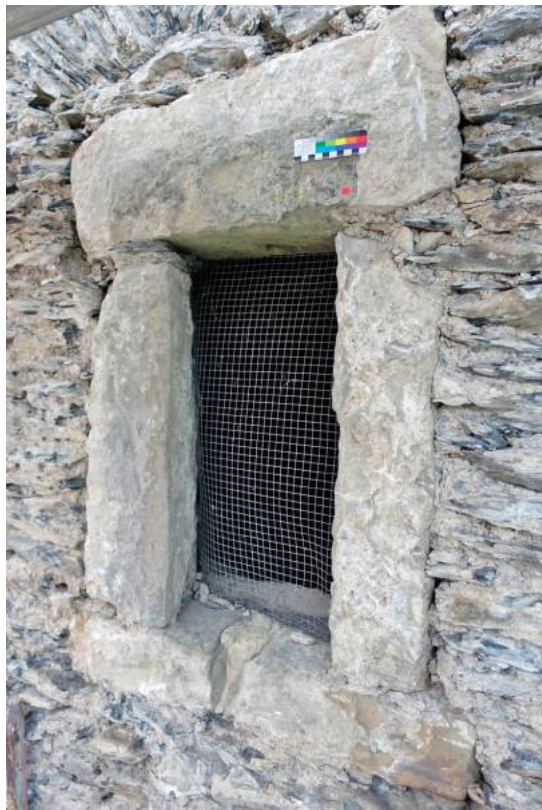
| 1 | Mauerwerk | Bauzeitliches Schiefermauerwerk mit nahezu scheitrechtem Bogen. <b>Phase 1</b> |
| 2 | Sandstein | Wandöffnung mit Gewände, Sturz und Sohlbank aus rötlich braunem Sandstein, grob zurecht gehauen ohne qualifizierte Steinoberflächenbearbeitung, schräg gestellte Innenleibung für die gezielte Ausrichtung des Blickwinkels, lichte Öffnung BxH: 28x61 cm, Loch einer vertikalen Eisenstange an Sturz und Sohlbank, Sohlbank im Bereich des Loches ausgebrochen. <b>Phase 1</b> |

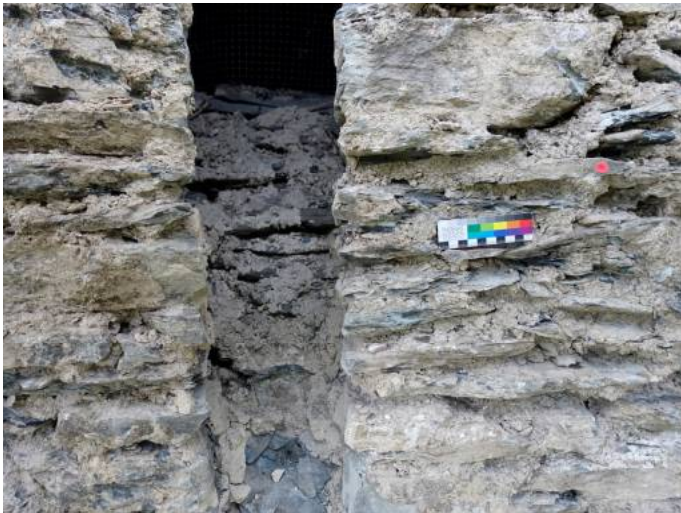
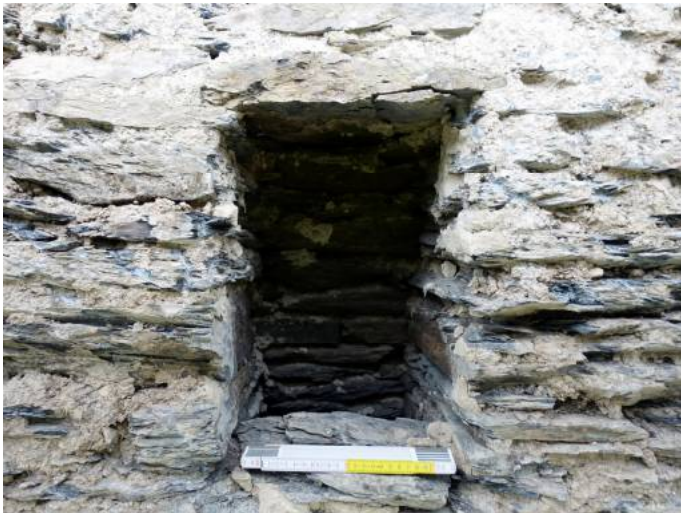
| Objekt: Hockelsturm<br>Anschrift: Montée du Beffroi, Burg Vianden<br>Ort: L-9401 Vianden | | Befund-Nr:<br><b>BB09</b> |

| 2 | Mauerwerk/<br>Maueröffnung | Im bauzeitlichen Mauerwerk vorhandene rechteckige Maueröffnung, BxH: 28x41 cm.<br>Innenliegender Schacht führt zu einer Nische im 1. Obergeschoss (siehe BB27).<br>Rauchabzug einer ehemaligen Feuerstelle. <b>Phase 1</b> |
| 3 | Brüstung der Schießscharte | Nachträgliche Veränderung und Zumauerung des innenliegenden unteren Bereiches der Schießscharte mit Schieferbruchstein und gebrochen weißem Setzmörtel mit zahlreichem Schiefersplitt. (siehe auch BB25) <b>Phase 2</b> |

| <p>unterer Bereich der Schlitzscharte</p> | | |
| <p>Rauchabzugsöffnung</p> | | |

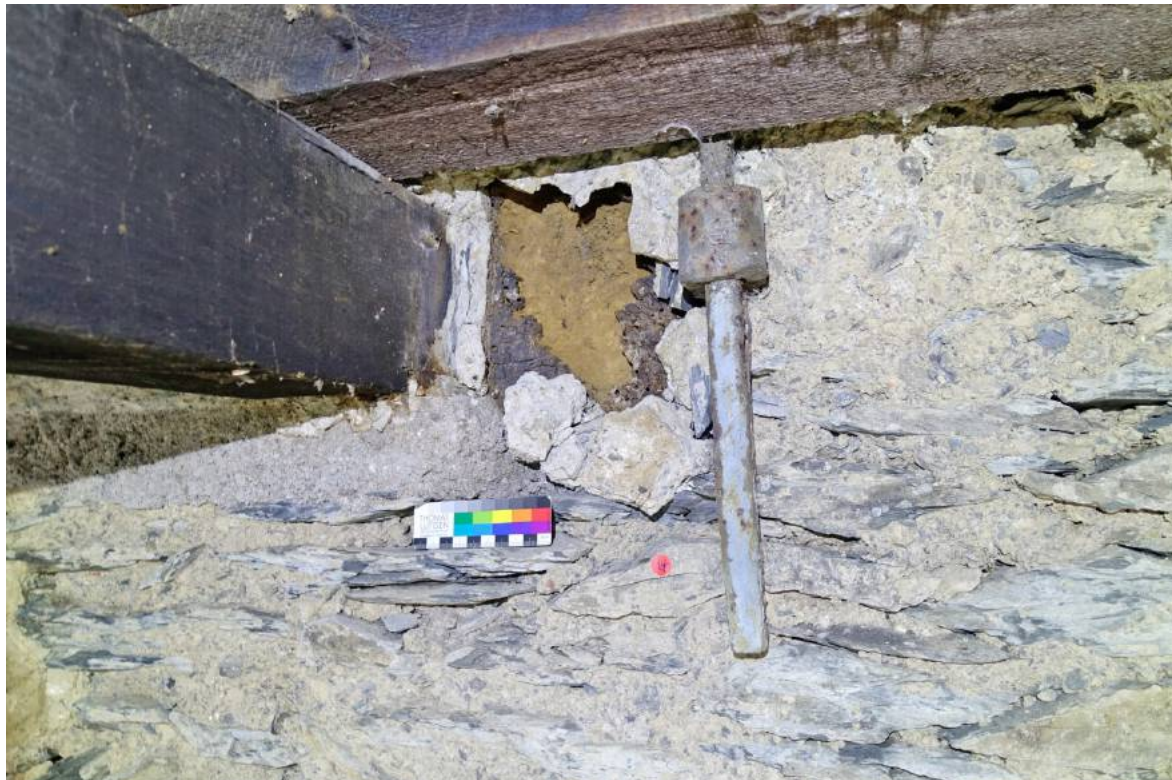
| Befundprotokoll | | | Blatt 1/1 |
|---|---|---|---|
| 1 | Eiche/<br>Eisen | Bauzeitliches Mauerwerk mit Rest eines bauzeitlichen Deckenbalkens<br>des ursprünglichen Wehrgangs, Balkenquerschnitt: 12x17 cm.<br>Daneben sitzt ein schmiedeeiserner Zuganker. <b>Phase 1</b> | |
| 2 | Eiche | Neuer Deckenbalken der heutigen Galerie.<br>Hellbrauner Zementmörtel im Anschluss an neuer Balkenlage und Reparaturen im<br>Mauerwerk. Betonaufleger unterhalb des Balkens. <b>Phase 3</b> | |

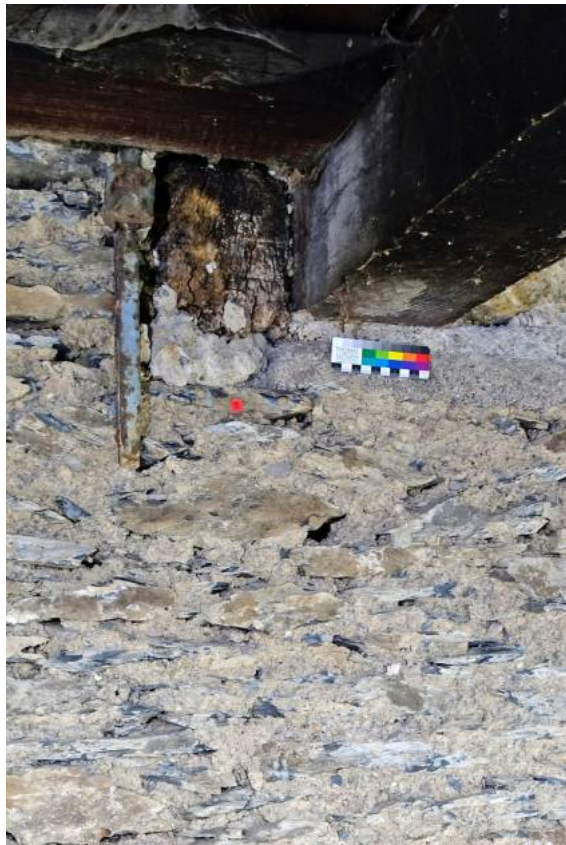
| Befundprotokoll | | | Blatt 1/1 |
|---|---|---|---|
| 1 | Eiche/<br>Eisen | Bauzeitliches Mauerwerk mit Rest eines bauzeitlichen Deckenbalkens<br>des ursprünglichen Wehrgangs, Balkenquerschnitt: 12x17 cm.<br>Daneben sitzt ein schmiedeeiserner Zuganker. <b>Phase 1</b> | |
| 2 | Eiche | Neuer Deckenbalken der heutigen Galerie.<br>Hellbrauner Zementmörtel im Anschluss an neuer Balkenlage und Reparaturen im<br>Mauerwerk. Betonaufleger unterhalb des Balkens. <b>Phase 3</b> | |

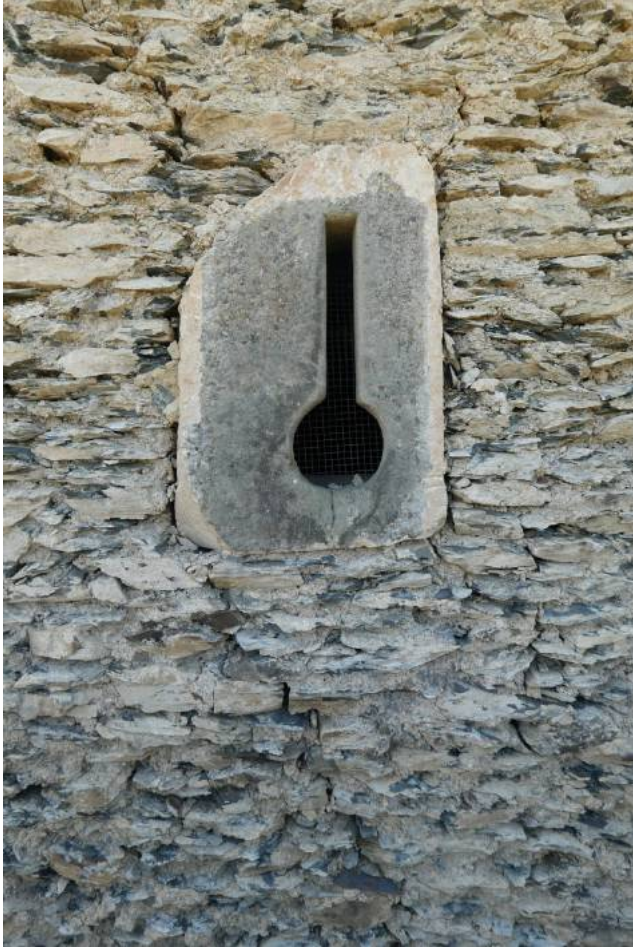
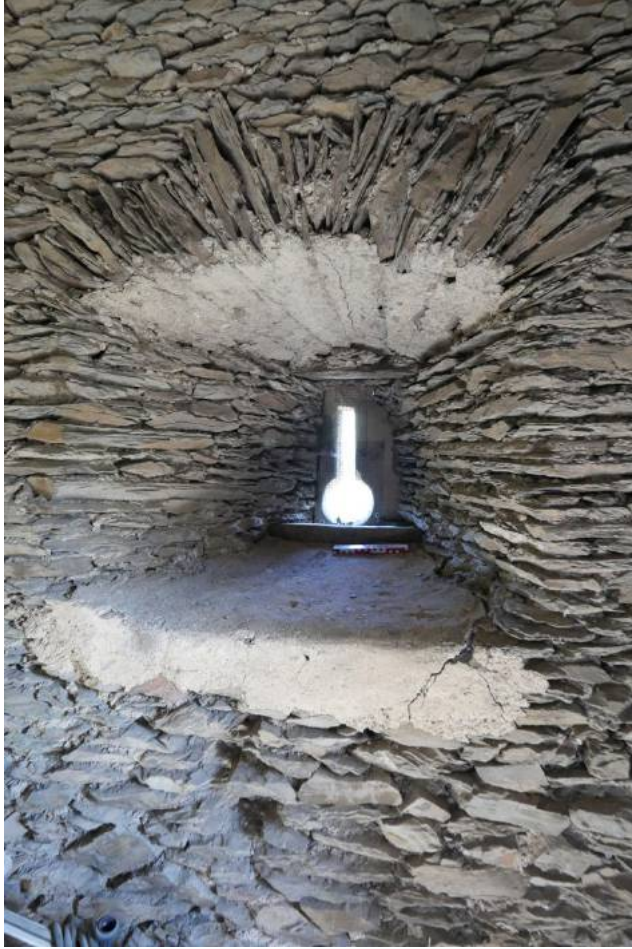
| Befundprotokoll | | | Blatt 1/2 |
|---|---|---|---|
| 1 | Mauerwerk/<br>Setzmörtel | Schiefer- und Grauwackebruchsteinmauerk, überwiegend längliche, plattige Formate, gesamte Mauerstärke: ca. 94 cm. Hellbrauner, sehr weicher, kalkhaltiger Mörtel mit zahlreichen Zuschlägen (kantengrundeter und teilweise scharfkantiger Kiesel und Schiefersplitt, vereinzelte Kalkspatzen, Ø: bis zu 10mm). <b>Phase 1</b> | |
| 2 | Schießscharte | Hochrechteckige Schlitzscharte ohne Gewändeeinfassung, mit trichterförmiger Leibung, segmentbogenförmiger Sturz mit Schalbrettabdrücken (B: 14-17 cm), Sohlbank ausgebrochen, zusätzlicher gerader Sturz aus einem großformatigen Grauwackestein (Höhe: ca. 13 cm), Abmessungen der inneren Öffnung BxSH: 77x100 cm, BRH: 76 cm, Abmessungen des Schlitzes BxH: ca. 10x77 cm. <b>Phase 1</b> | |
| 3 | Gerüsthölzer | Im Mauerwerk des 3. Obergeschosses haben sich innenliegend einige Gerüsthölzer erhalten, z.B. in Westecke: Ø: 6,5-7 cm. <b>Phase 1</b> | |

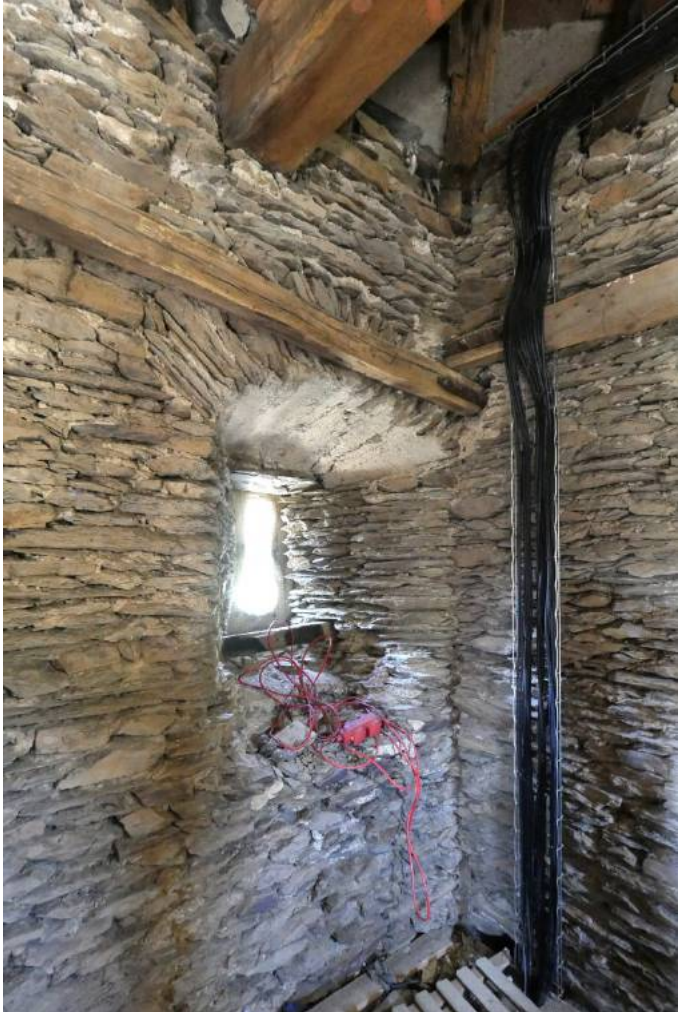
| 3 | Zusetzung | Zusetzung der runden Schießöffnung unterhalb der Schießscharte mit Schieferbruchstein, gebrochen weißer Setzmörtel mit zahlreichem Splitt als Zuschlag. <b>Phase 2</b> | |

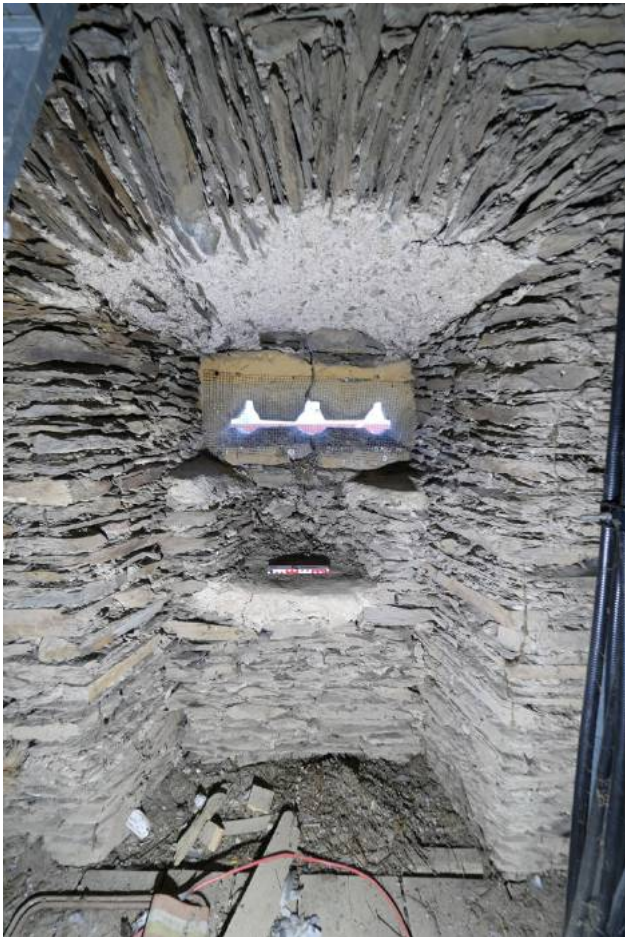
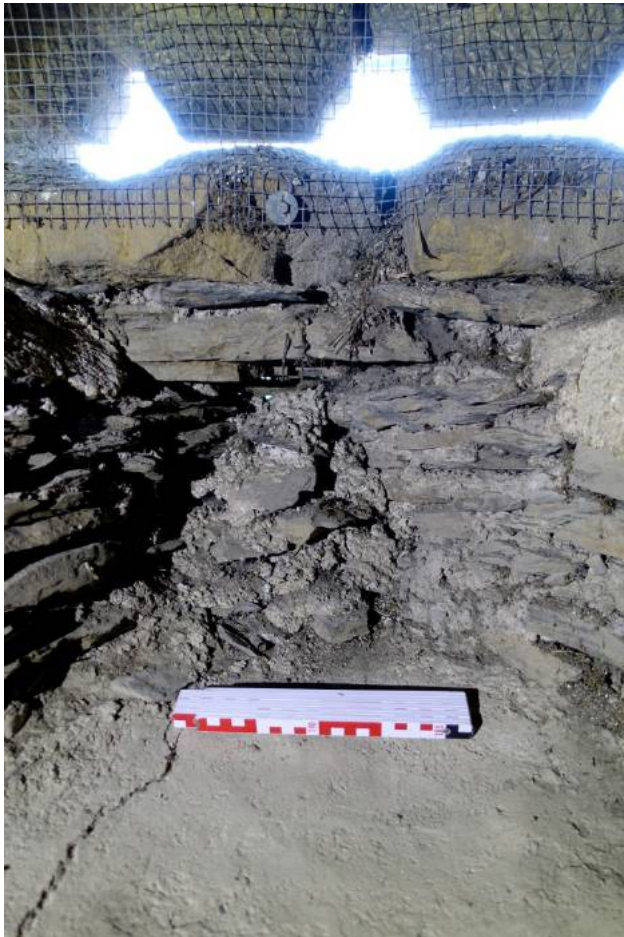
| Befundprotokoll | | | Blatt 1/1 |
|---|---|---|---|
| 2 | Schießnische innen | Innere Schießnische mit trichterförmiger Leibung, BxH: 73x165 cm. | |
| 3 | Brüstung Innen | Innenliegende, nachträglich eingefügte, brüstungshohe Mauerscheibe aus Schieferbruchstein, gebrochen weißer Setzmörtel mit zahlreichem Splitt als Zuschlag.<br><b>Phase 2</b> | |

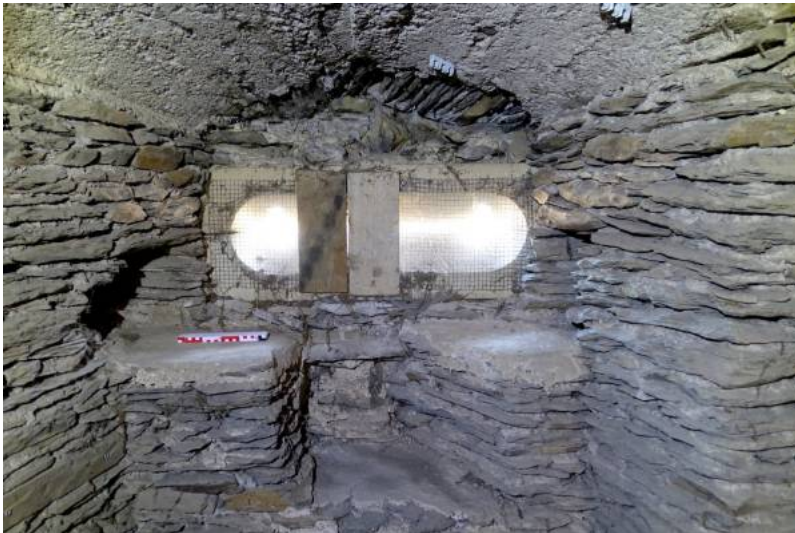
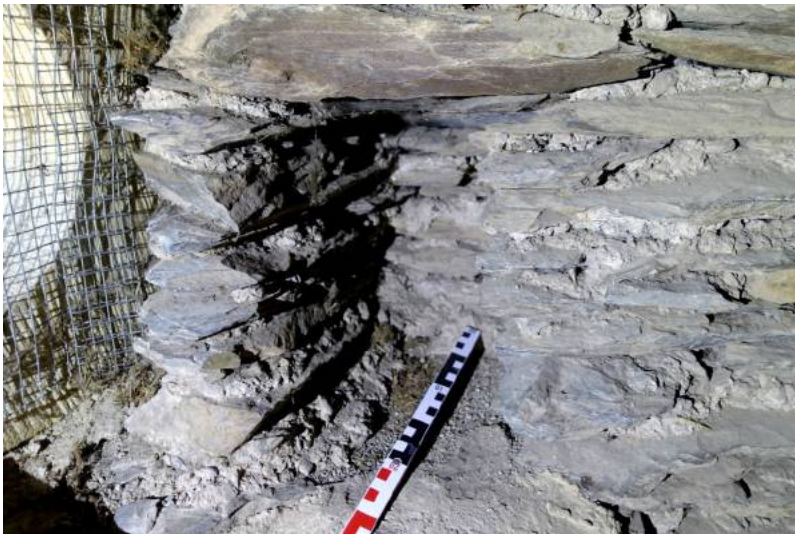
| 1 | Nische | Nische im bauzeitlichen Schieferbruchsteinmauerwerk mit gerader Leibung und segmentbogenförmigem Sturz, BxHxT: 123x150x28 cm.<br>Rauchabzugsschacht verläuft beginnend hinter dem Segmentbogensturz konisch innerhalb des Außenmauerwerks und mündet in rechteckiger außenliegender Maueröffnung (siehe BB09), Breite unten: ca. 92 und mündet in Schacht mit ca. 33 cm Breite.<br>Rußspuren an schräg verlaufender Rückwand der Nische und Leibungen des Rauchabzugsschachtes.<br><b>Phase 1</b> |

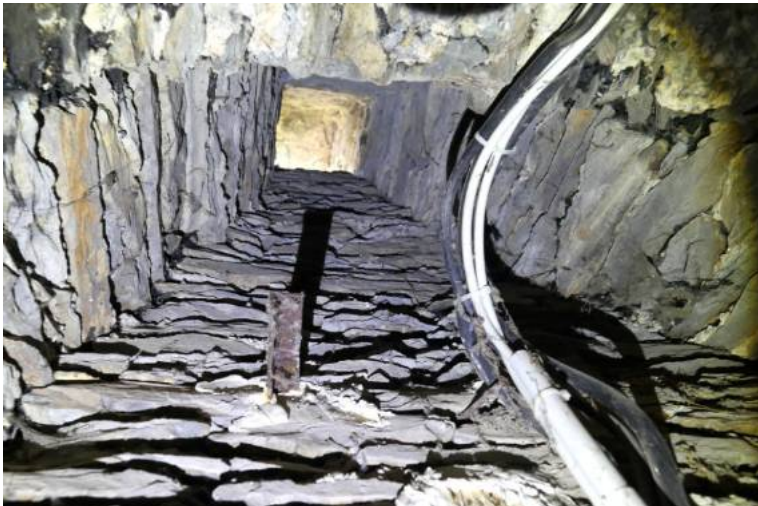
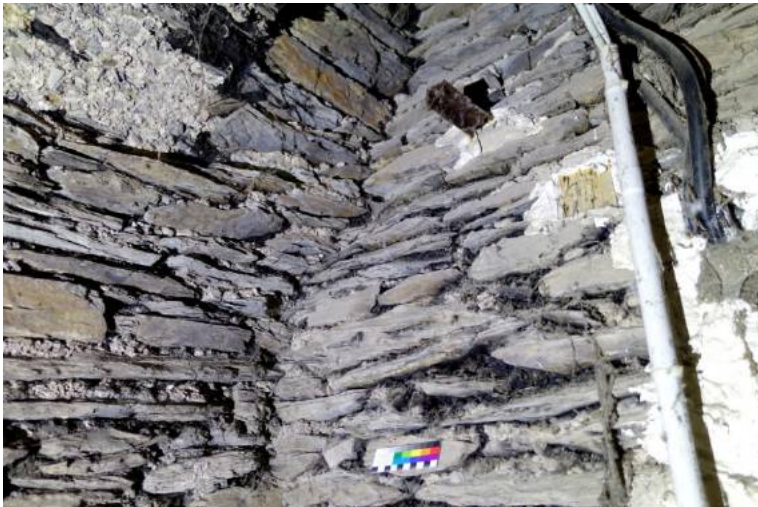
| 1 | Schießscharte Innen | Innere Nische der Schießscharte mit trichterförmiger Leibung und schräger Sohlbank, segmentbogenförmiger Sturz,<br>Abmessungen der inneren Öffnung BxSH: 150x90 cm, BRH: 66 cm,<br>Balkenlöcher auf Höhe von ca. 82 über heutigem Bodenniveau in beiden Leibungen mit Abdrücken im bauzeitlichen Setzmörtel eines ehemaligen Balkens,<br>Balkenrest in rechter Leibung erhalten (BxH: 15,5x6 cm)<br>= ehemaliges, massives Prellholz.<br><b>Phase 1</b> | |
| 3 | Schießscharte Außen | BB06. <b>Phase 3</b> | |

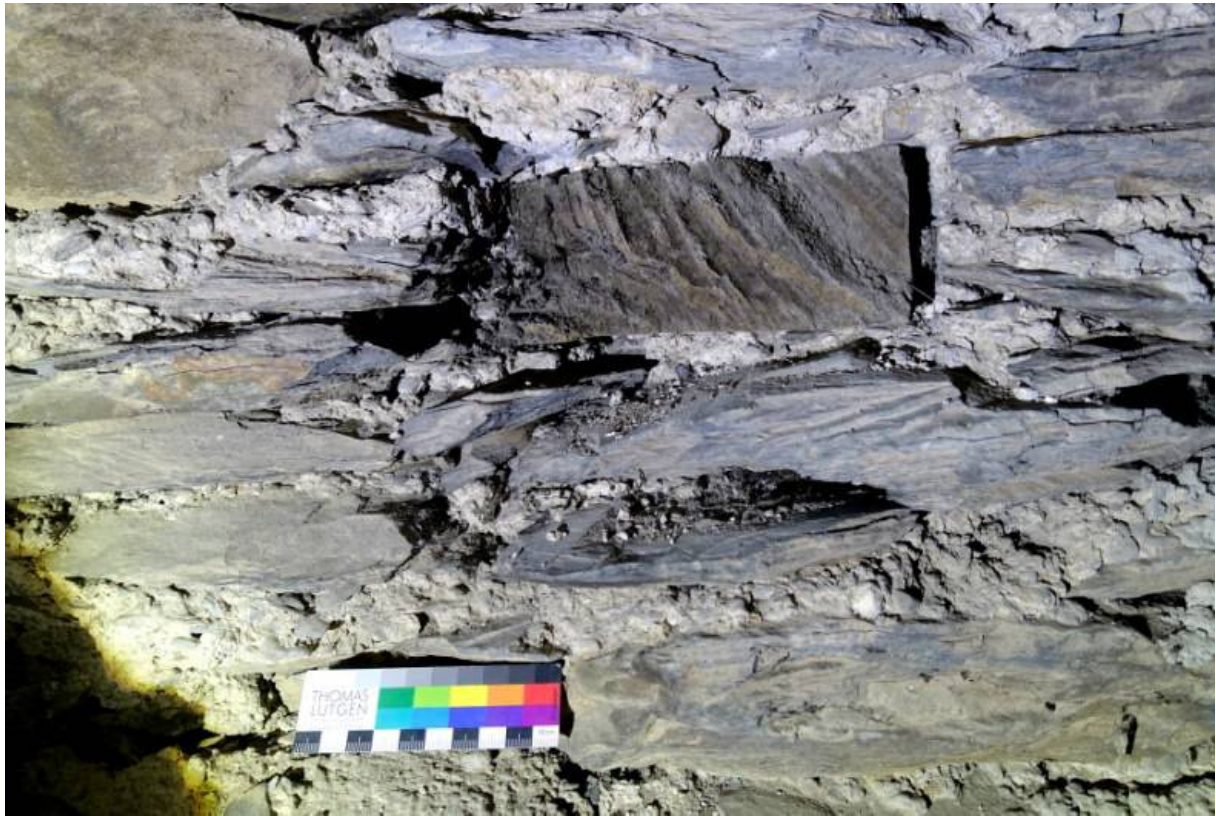
| Befundprotokoll | | | Blatt 1/1 |
|---|---|---|---|
| 1 | Mauerwerk/<br>Setzmörtel | Schiefer- und Grauwackebruchsteinmauerk,<br>überwiegend längliche, plattige Formate.<br>Hellbrauner, sehr weicher, kalkhaltiger Mörtel mit zahlreichen Zuschlägen<br>(kantengrundeter und teilweise scharfkantiger Kiesel und Schiefersplitt, vereinzelte Kalkspatzen, Ø: bis zu 10mm).<br>Ausbuchtung im Mauerwerk und steiler, leiterähnlicher Anstieg erkennbar<br>= Rest eines Auflagers eines ehemaligen massiven Aufgangs zum 2. Obergeschoss.<br><b>Phase 1</b> | |

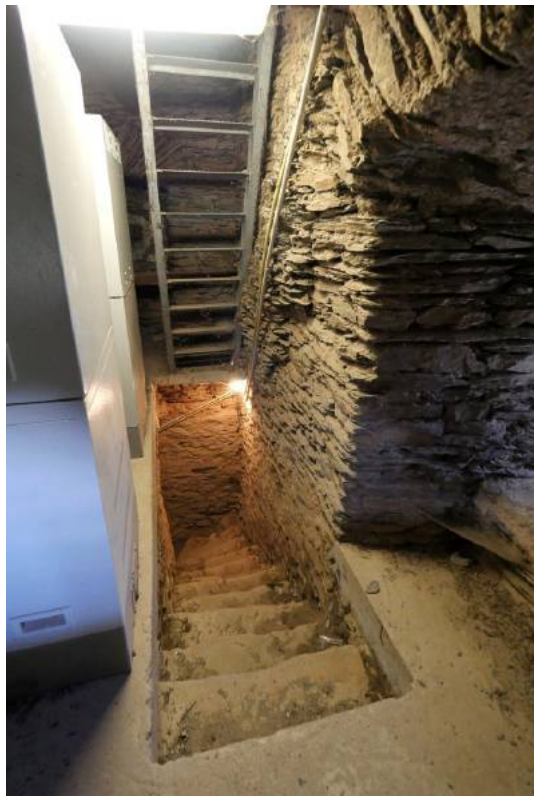
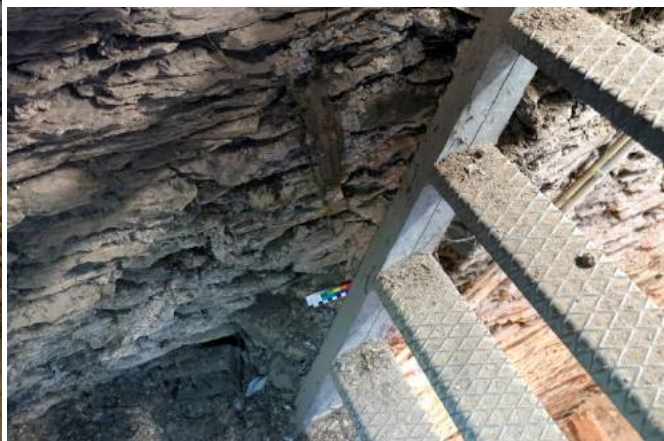
| Befundprotokoll | | | Blatt 1/1 |
|---|---|---|---|
| 1 | Mauerwerk/<br>Sandstein | Gewendelter Treppenlauf aus massiven Sandstein-Blockstufen mit massiv gemauertem Unterbau aus Schieferbruchstein mit Bogennische.<br>Stufen stoßen stumpf an Mauerwerk an.<br><b>Phase 1</b><br>evtl. wiederverwendete, bzw. nachträglich ausgetauschte Blockstufe mit Profilierung an Vorderkante der Stufe (2. STG). | |
